Assistina 3x3/3x2

Checkliste zur Installation und Inbetriebnahme vor Ort

Inspektionsbericht 12793412

Validierung der Reinigungsleistung

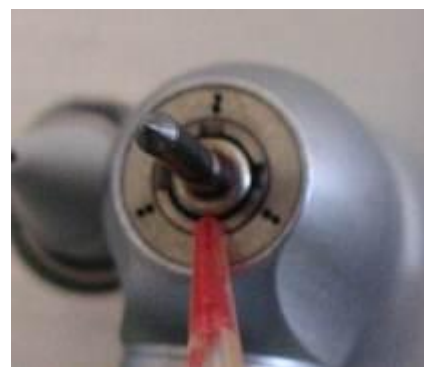
Bild 1 – Anschmutzung Instrumentenkopf

10 µl *Blut* wurden auf die Instrumentenspindel pipettiert. Die Außenseite der Instrumente wurde mit 20µl *Blut* beschmutzt (zunächst aufgetropft, anschließend mit einem Haarpinsel gleichmäßig verteilt). Die Spraykanäle wurden je mit 5µl Blut geflutet. Die Antrocknungszeit beträgt 15 Minuten.*

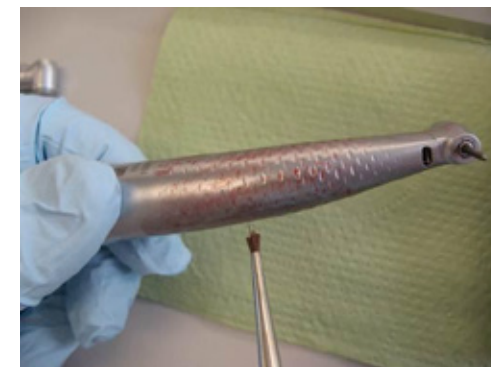
Bild 2 – Anschmutzung der Instrumentenoberfläche
